Relatório Fotográfico

Impermeabilização base PU

Heliponto – Rio Mar

09/10/2014 – Eng.Tiago Pinto Emanuelli

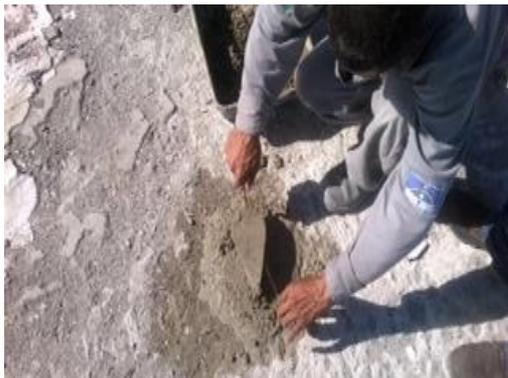
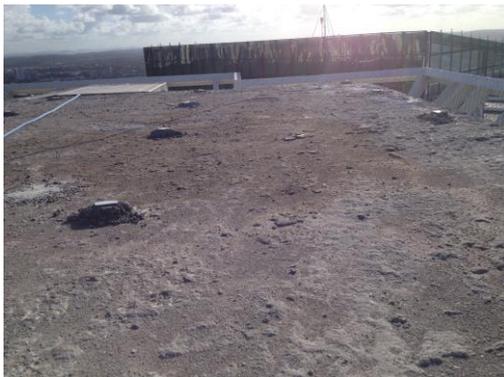
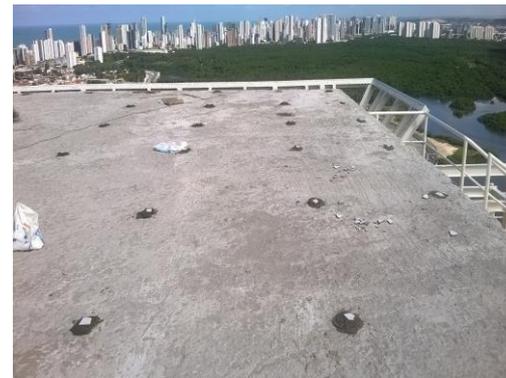
MAPEAMENTO DO SUBSTRATO PARA REGULARIZAÇÃO

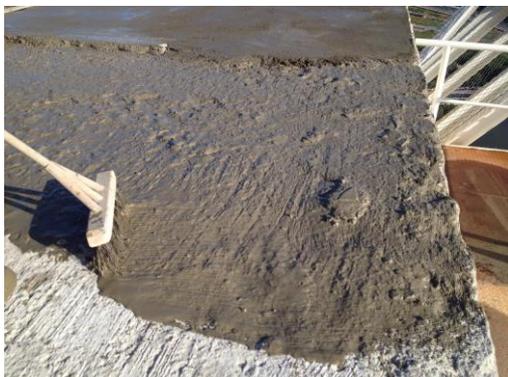
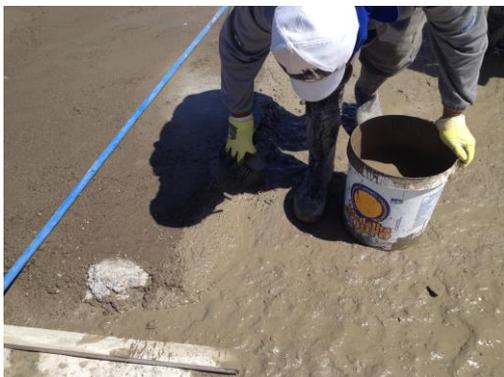
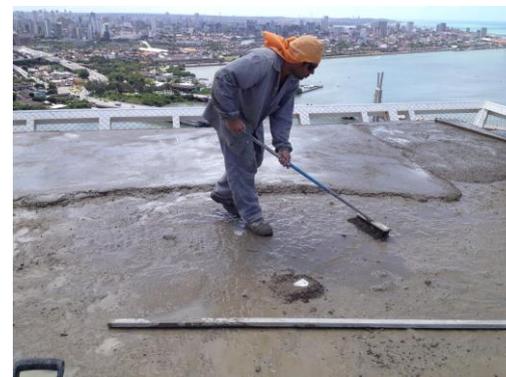
APLICAÇÃO DE PONTE DE ADERENCIA + REGULARIZAÇÃO COM MICROCONCRETO

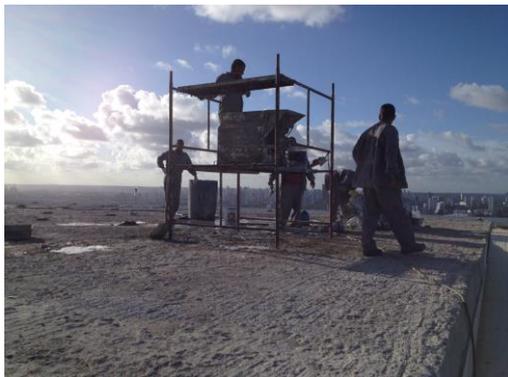
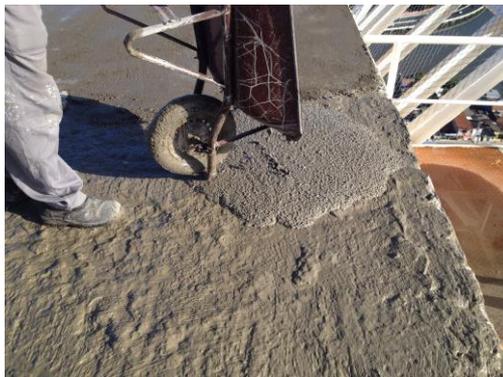
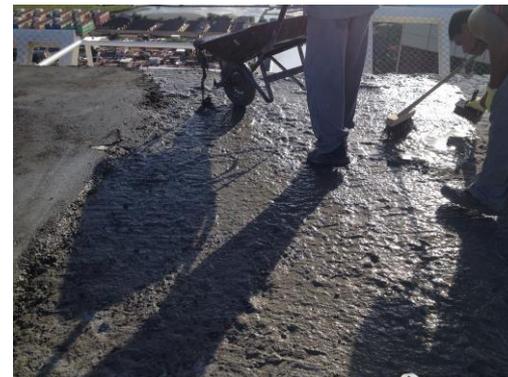
REGULARIZAÇÃO DO SUBSTRATO COM MICROCONCRETO

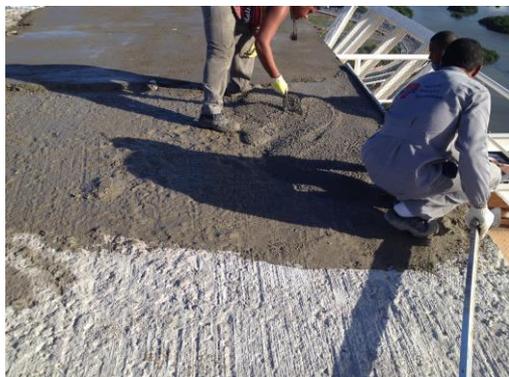
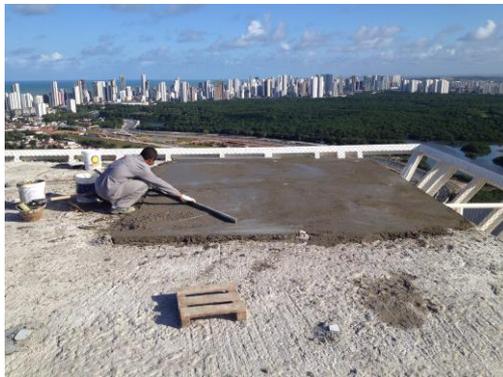
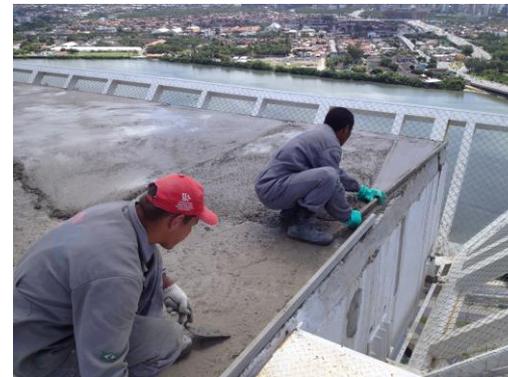
REGULARIZAÇÃO DO SUBSTRATO COM MICROCONCRETO

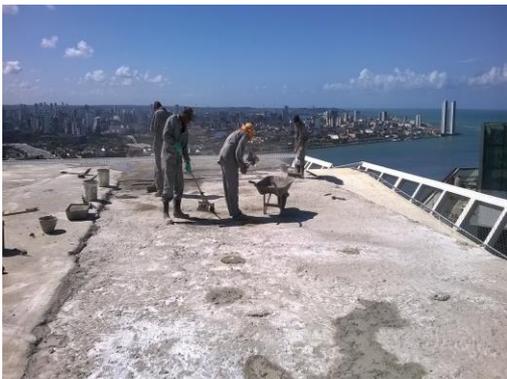
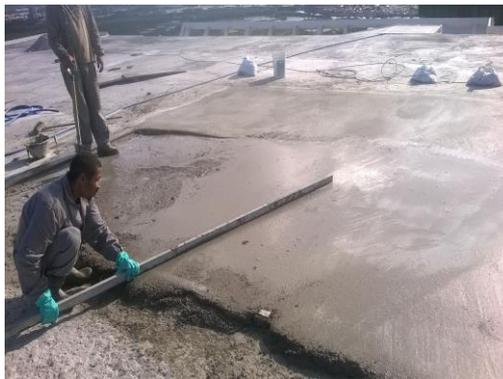
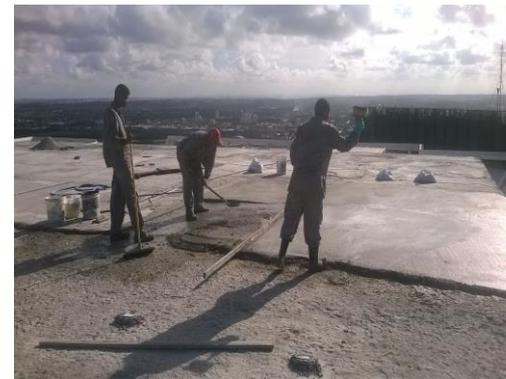
REGULARIZAÇÃO DO SUBSTRATO COM MICROCONCRETO

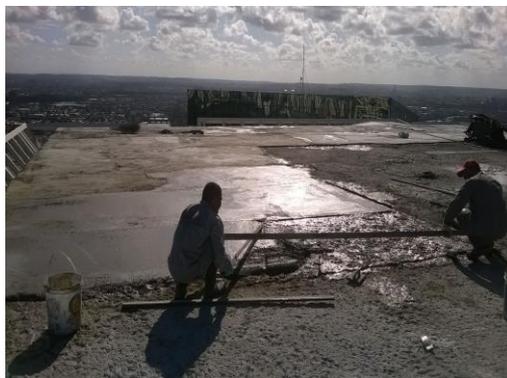
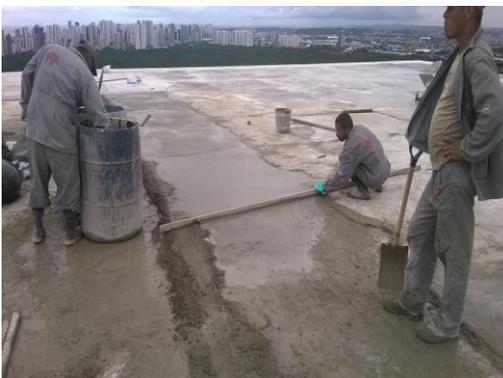
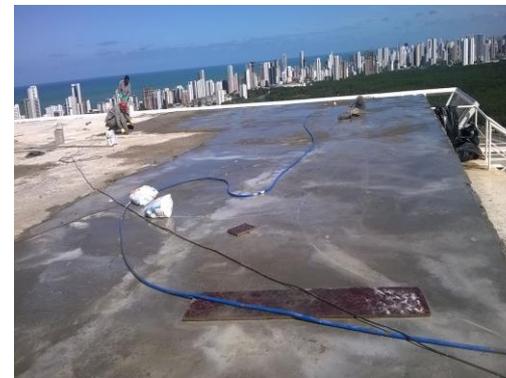
REGULARIZAÇÃO DO SUBSTRATO COM MICROCONCRETO

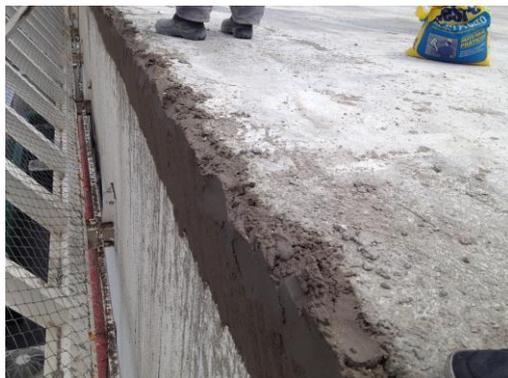
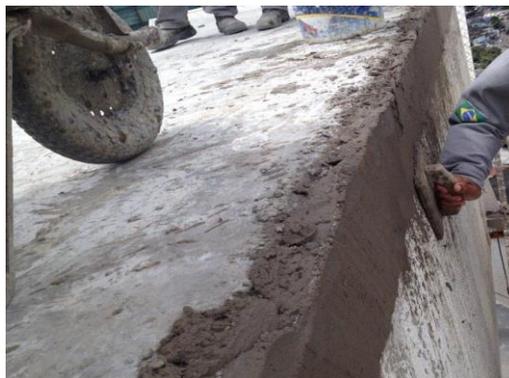
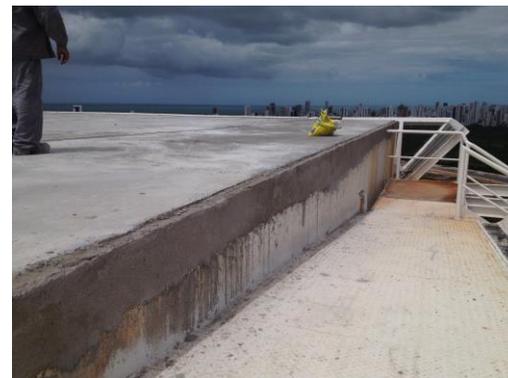
REGULARIZAÇÃO DA MEIA-CANA DA FACHADA

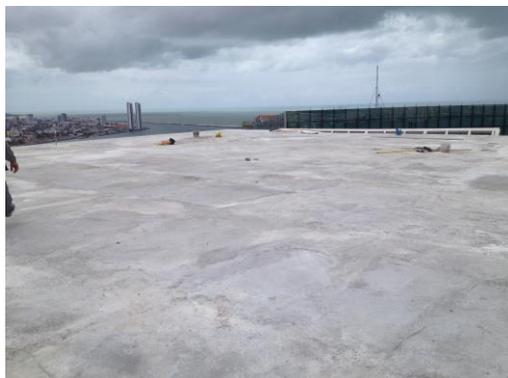
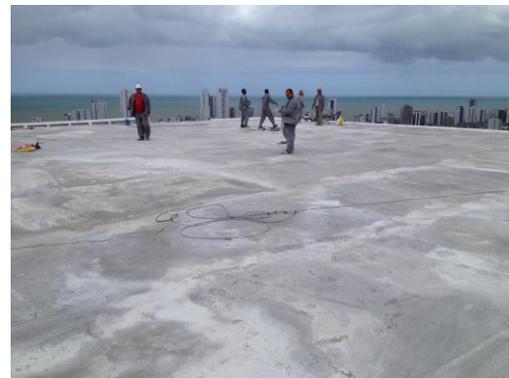
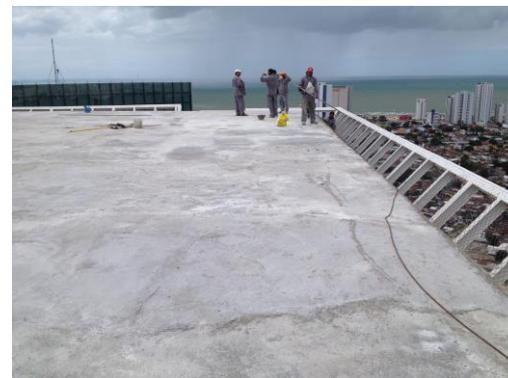
REGULARIZAÇÃO CONCLUÍDA

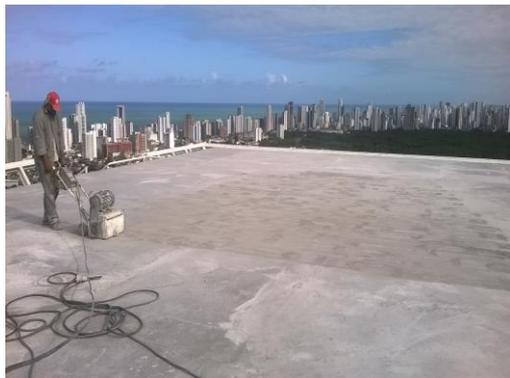
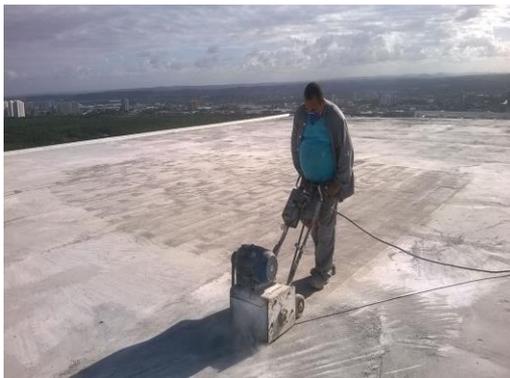
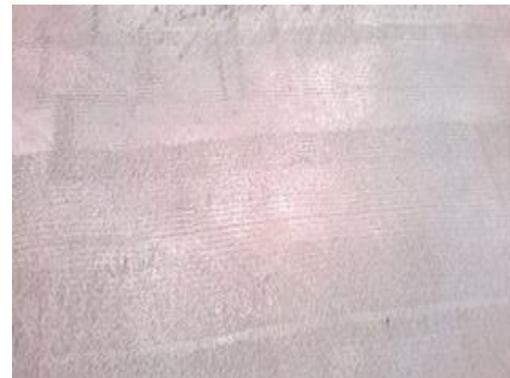
FRESAMENTO DO MICROCONCRETO PARA RECEBER O REVESTIMENTO ARGAMASSADO

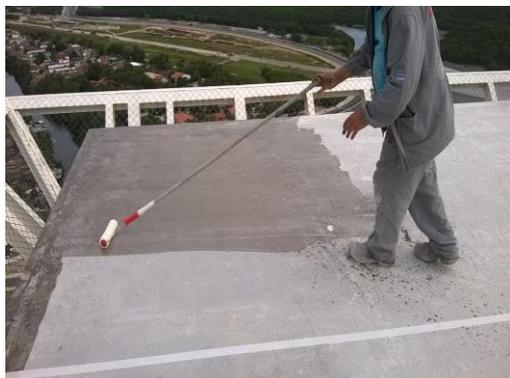
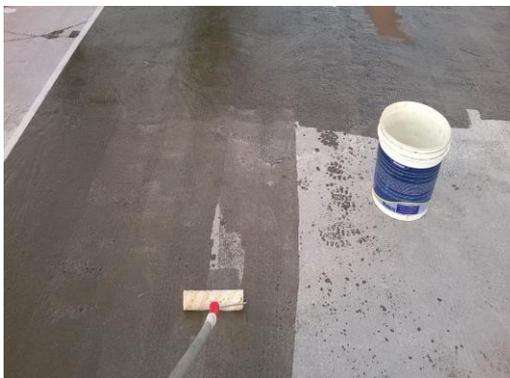
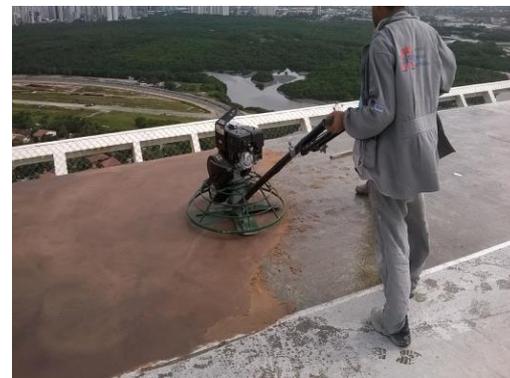
APLICAÇÃO DE PRIMER + REVESTIMENTO ARGAMASSADO

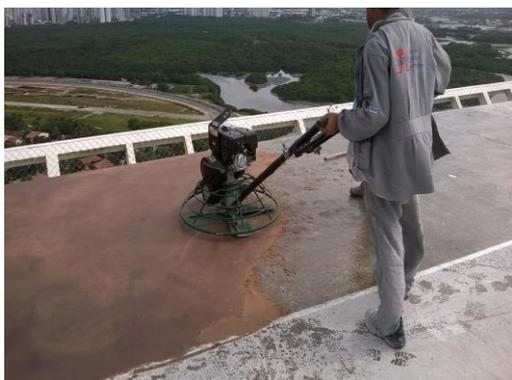
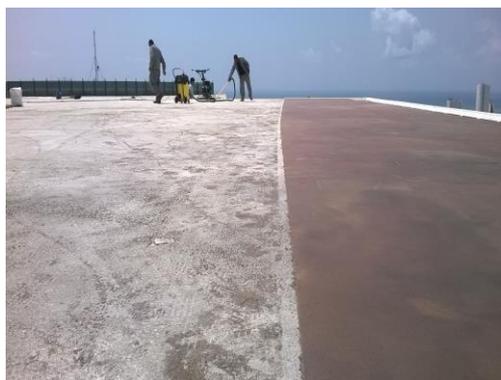
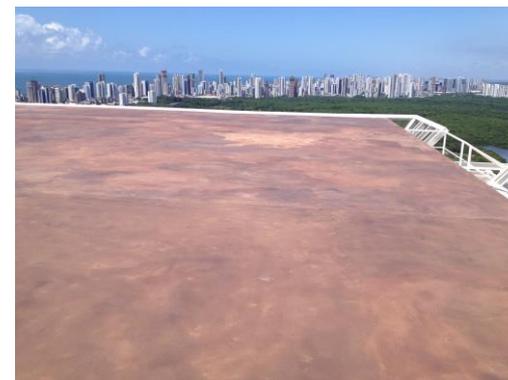
REVESTIMENTO ARGAMASSADO

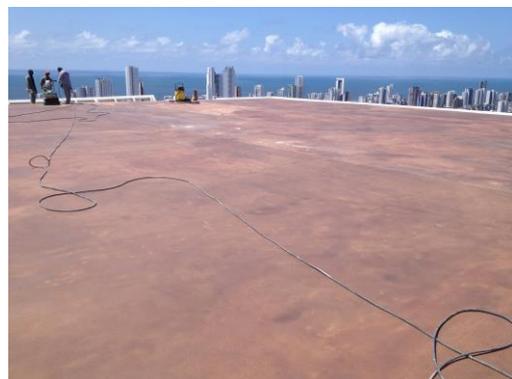
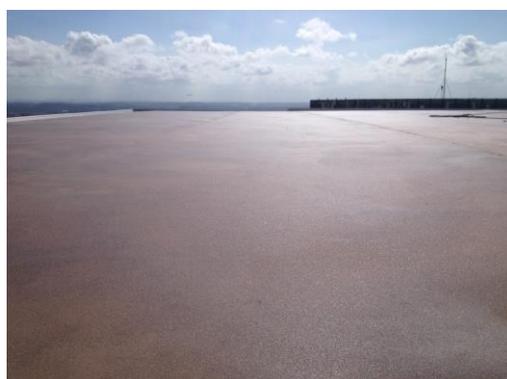
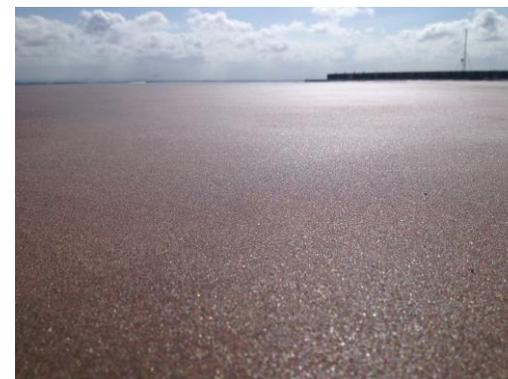
REVESTIMENTO ARGAMASSADO

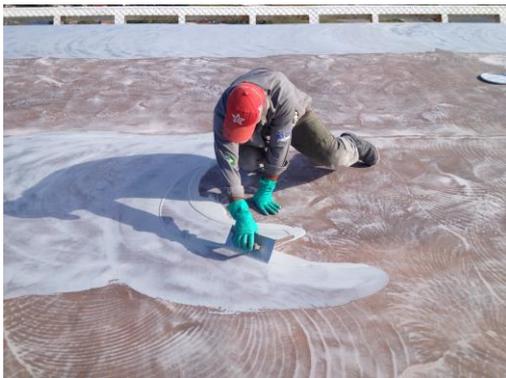
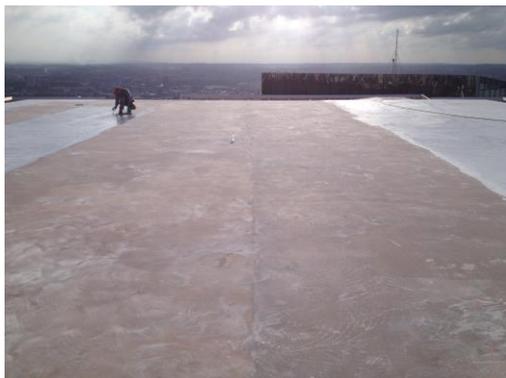
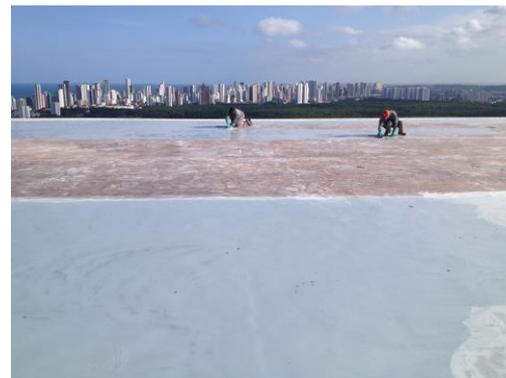
APLICAÇÃO DE RASPADINHA

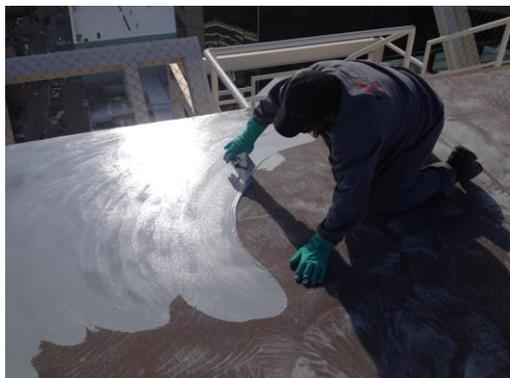
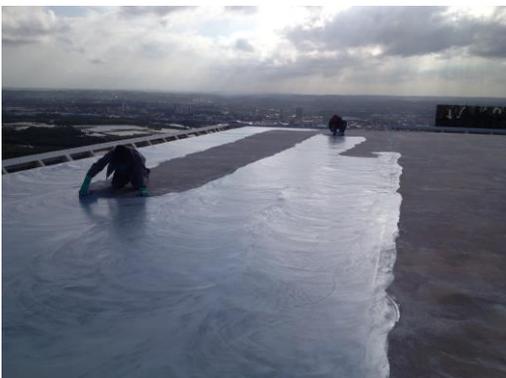
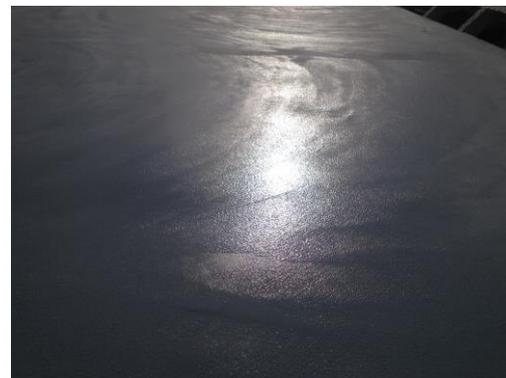
APLICAÇÃO DE RASPADINHA

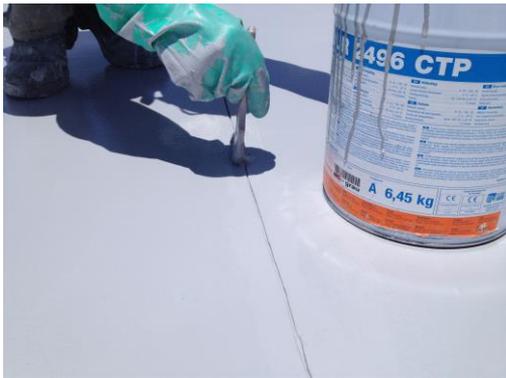
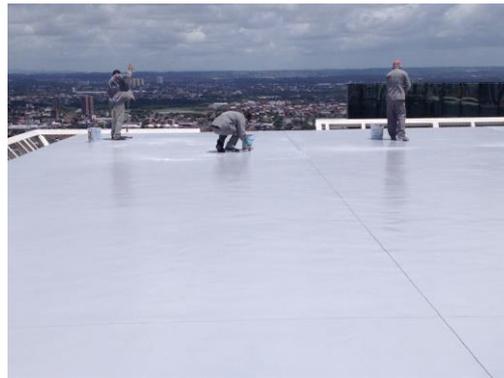
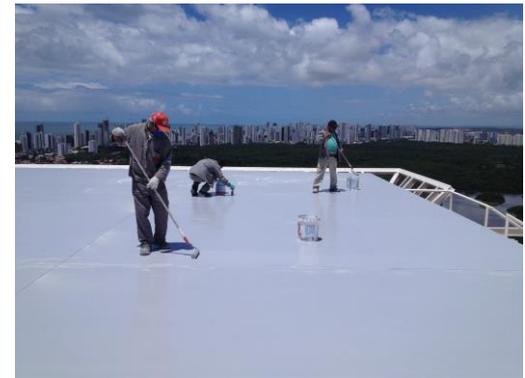
PINTURA

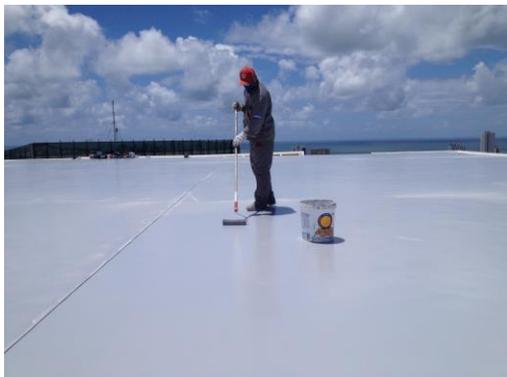
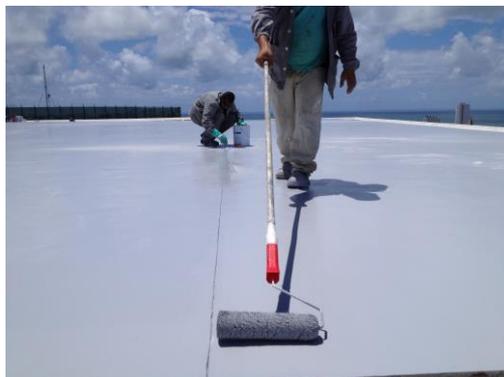
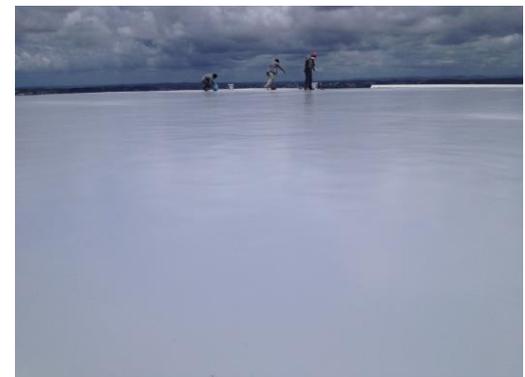
PINTURA

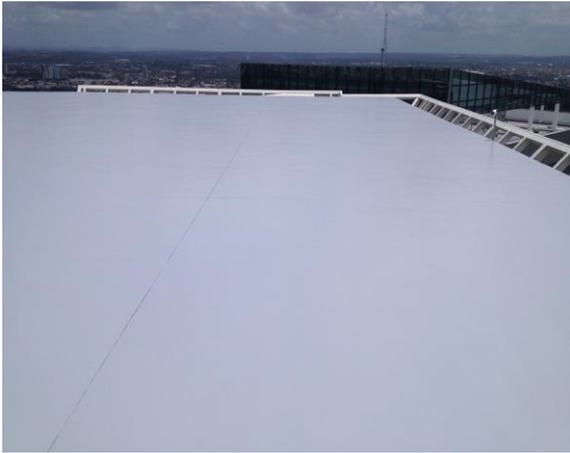
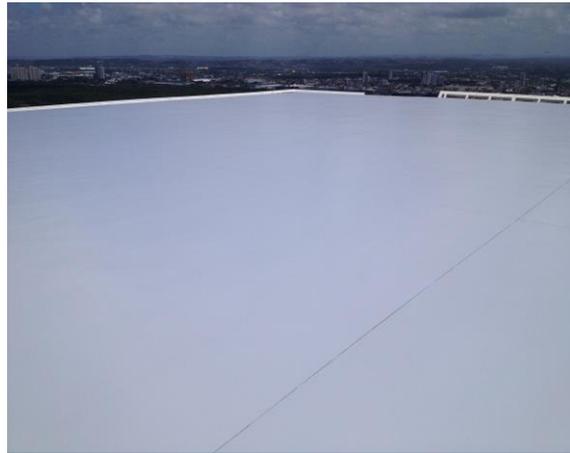
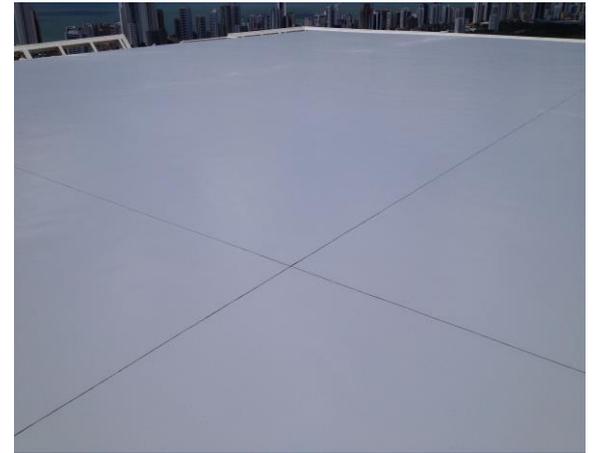
OBRA CONCLUÍDA

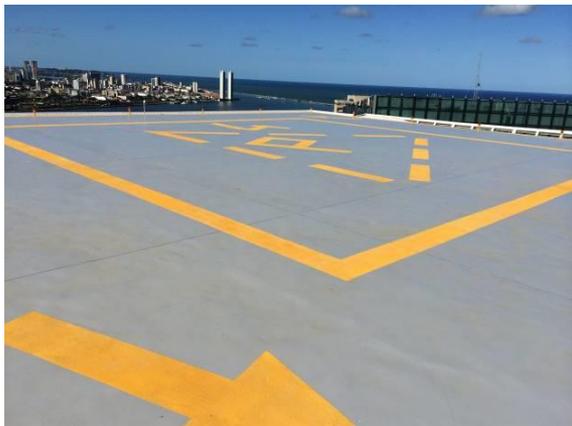
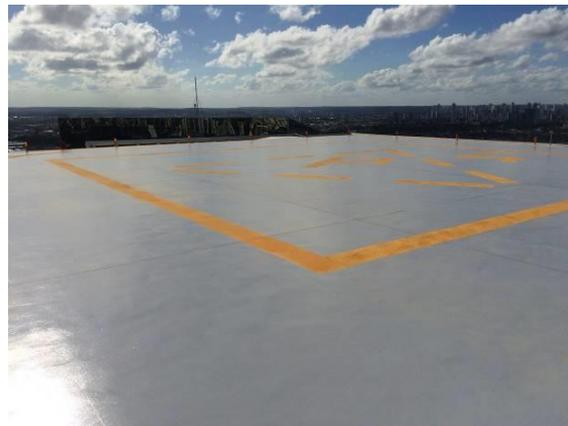
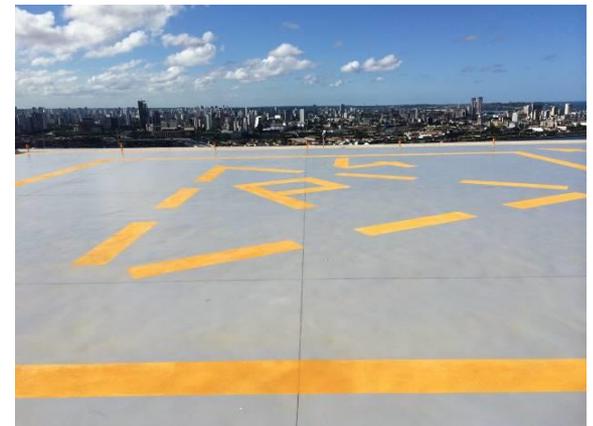
SINALIZAÇÃO
