RELATÓRIO FOTOGRÁFICO DE RECUPERAÇÃO DO SISTEMA DE IMPERMEABILIZAÇÃO (TANQUE UASAB).

06/02/2017 – Eng.Tiago Pinto Emanuelli e Eng. Fabio Paiva

AMBEV – CERVEJARIA DE PERNAMBUCO

Itapissuma, PE

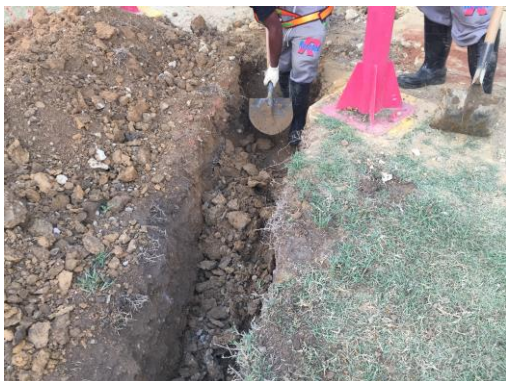
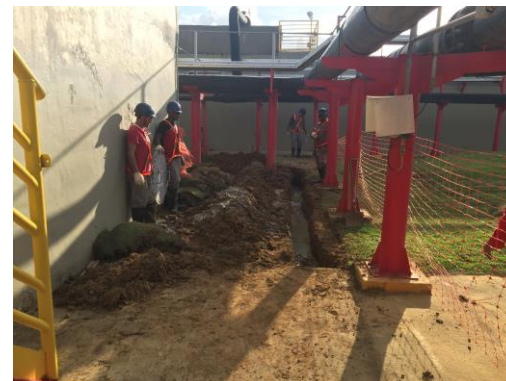
escavação para instalação de tubulação e caixa de drenagem e limpeza

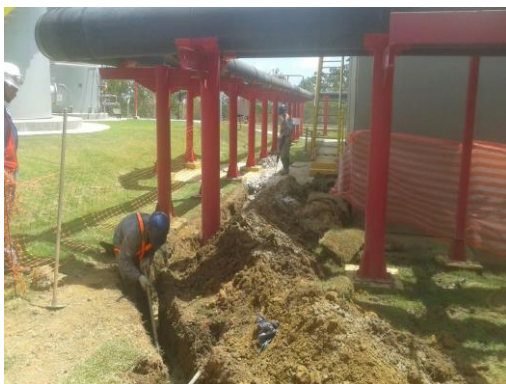
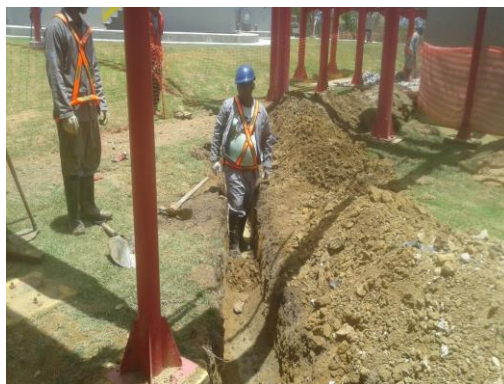
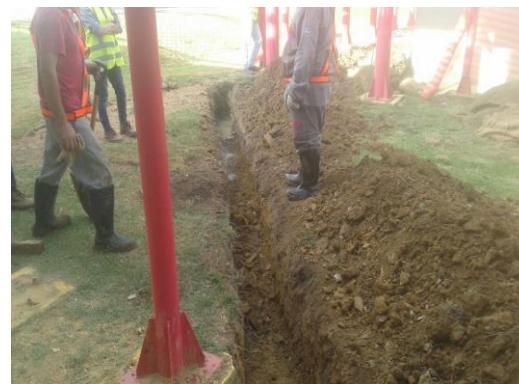
escavação para instalação de tubulação e caixa de drenagem e limpeza

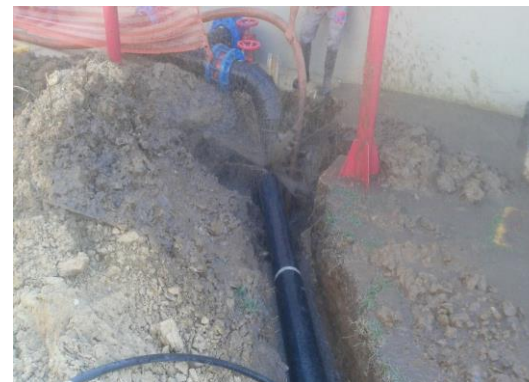
Instalação de tubulação

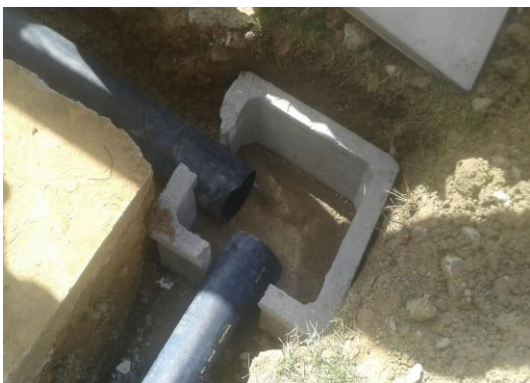
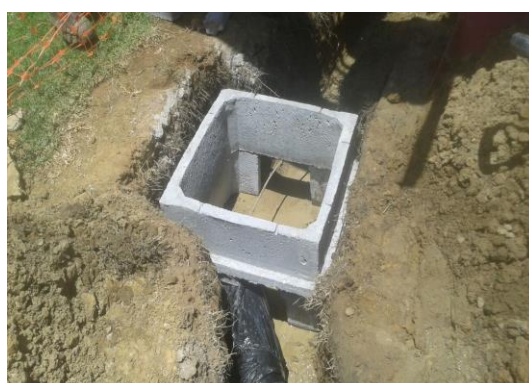
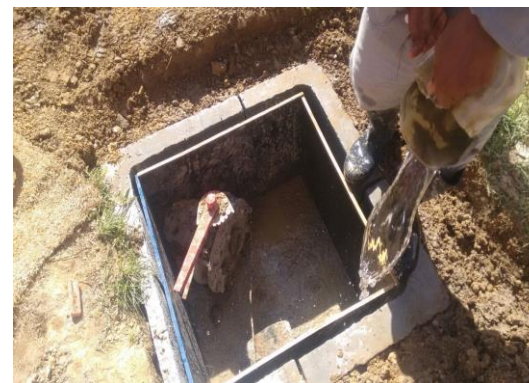
Instalação de caixa de passagem

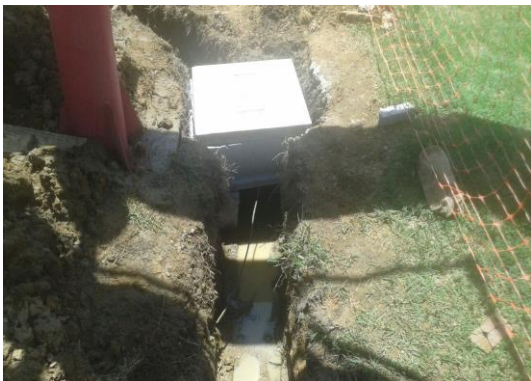
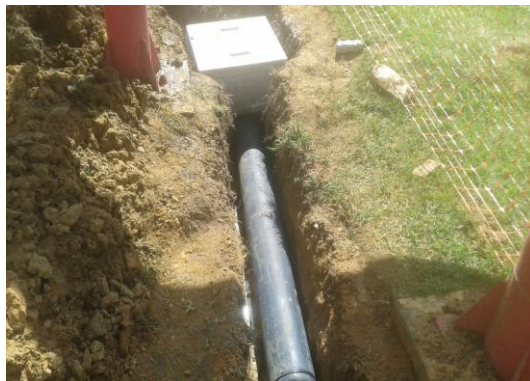
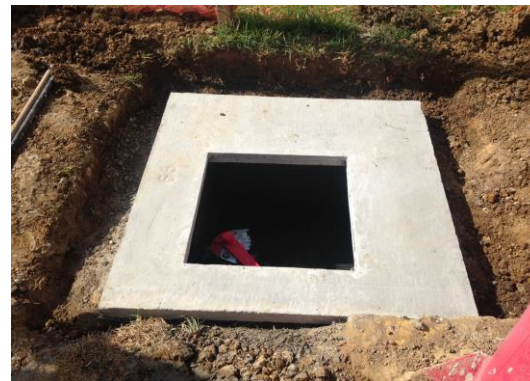
Instalação de caixa de passagem

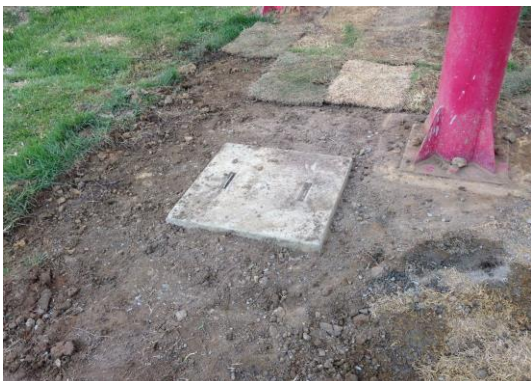
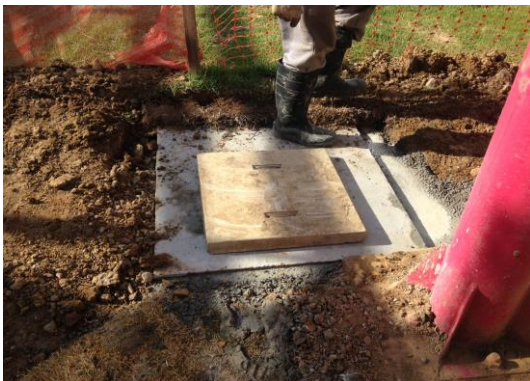
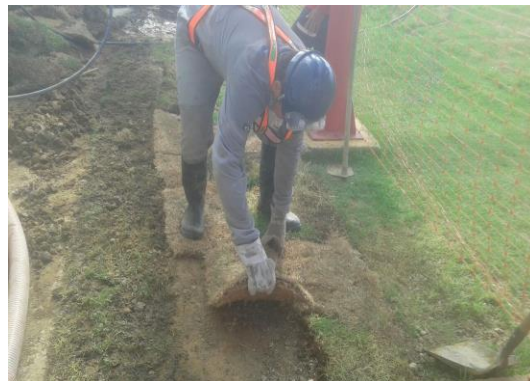
Instalação de caixa de passagem e recomposição da grama

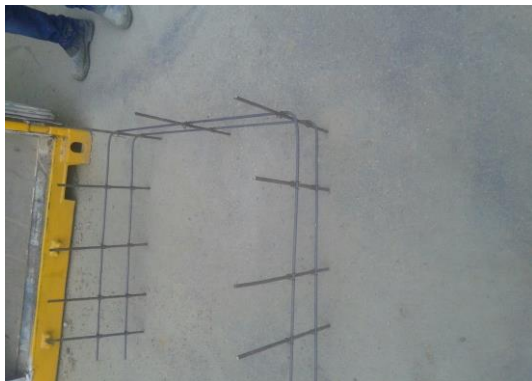
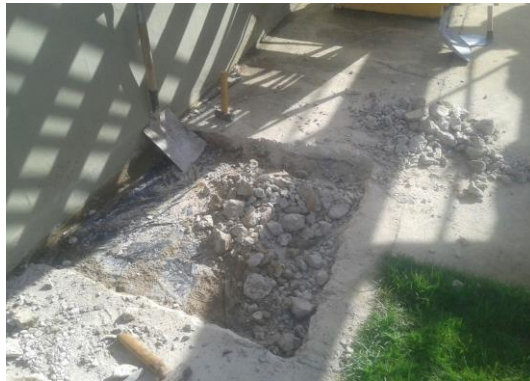
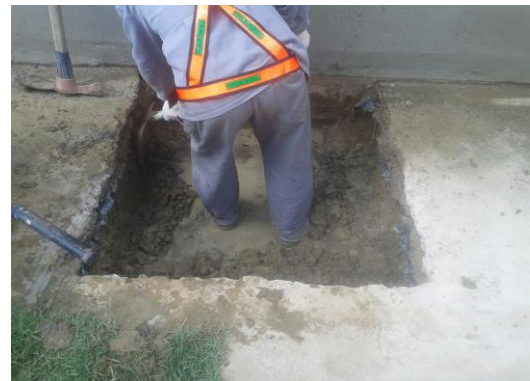
execução de caixa de passagem

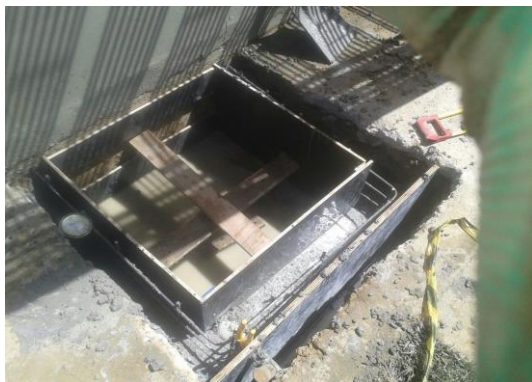
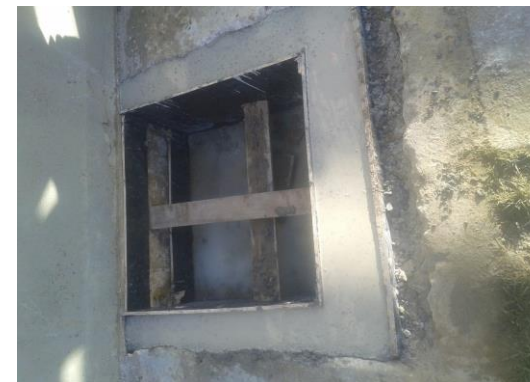
execução de caixa de passagem

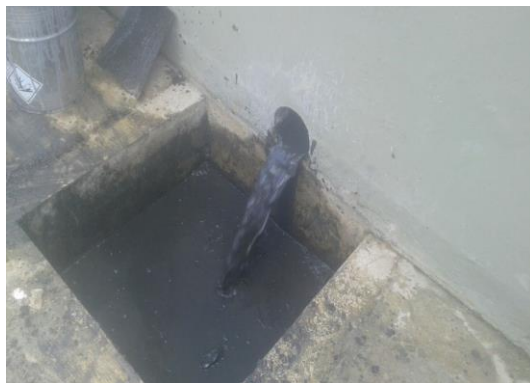
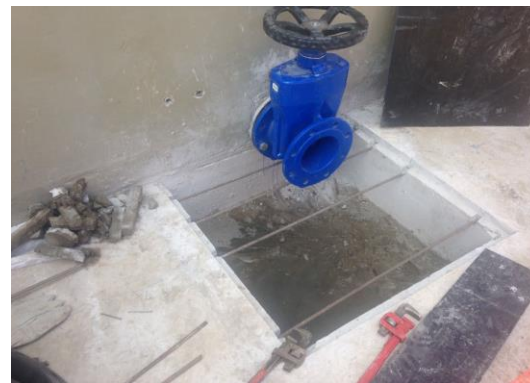
furação e instalação de registro

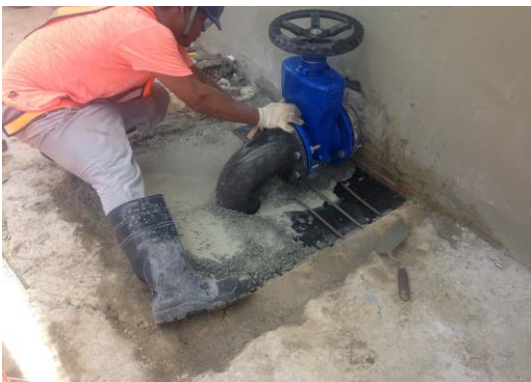
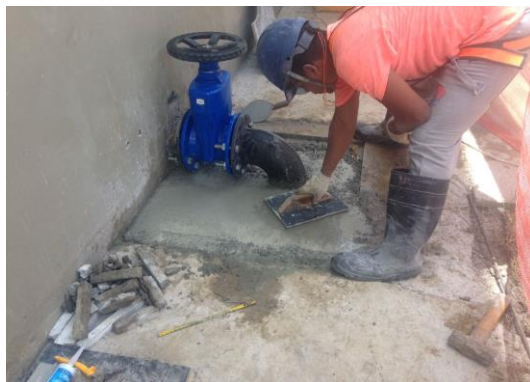
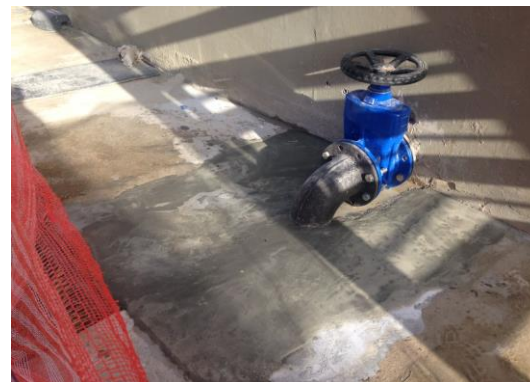
recuperação das canaletas e instalação das cantoneiras

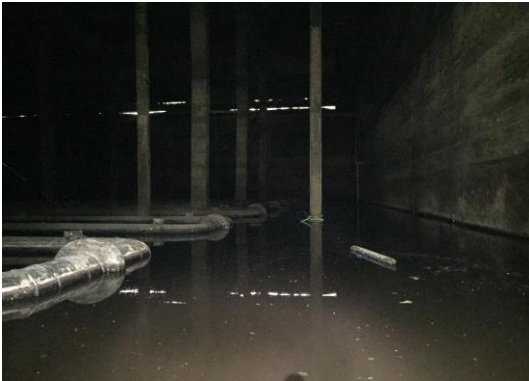
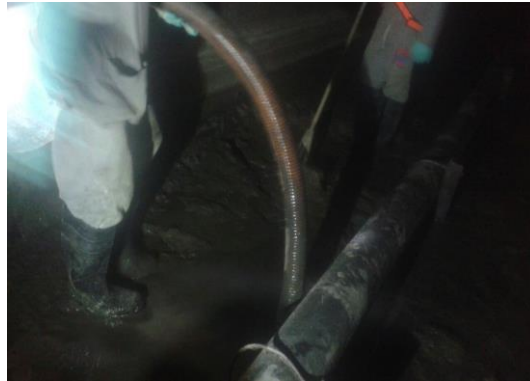
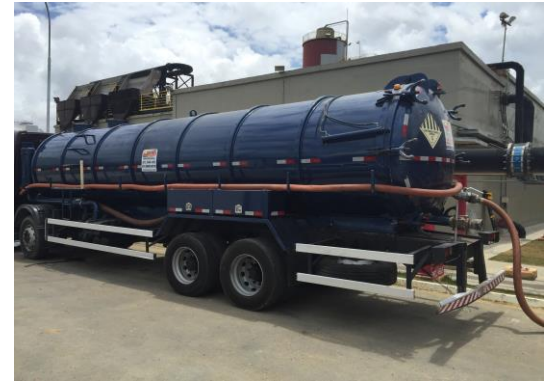
drenagem e limpeza interna do tanque

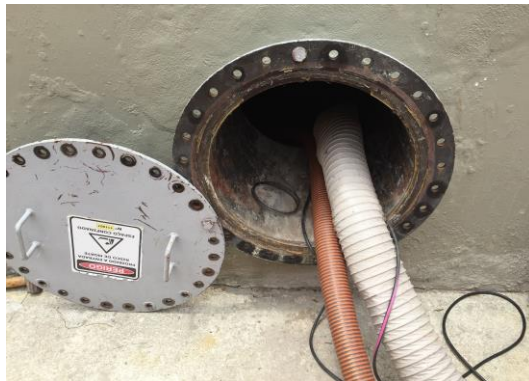
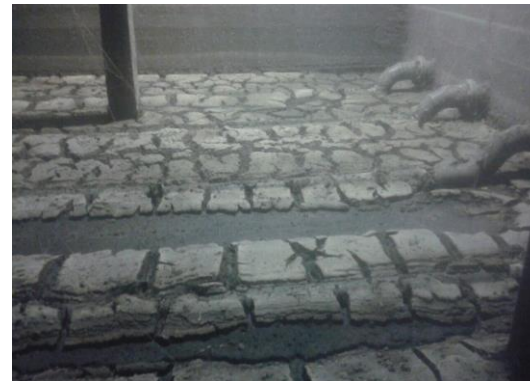
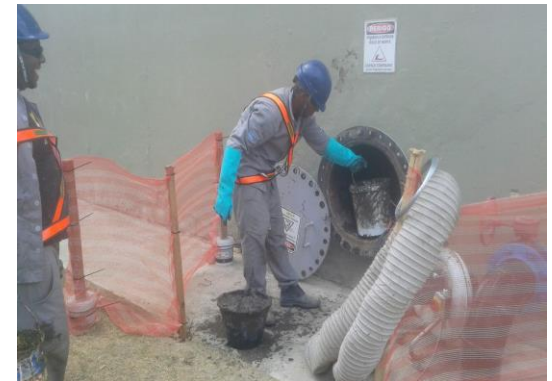
drenagem e limpeza interna do tanque

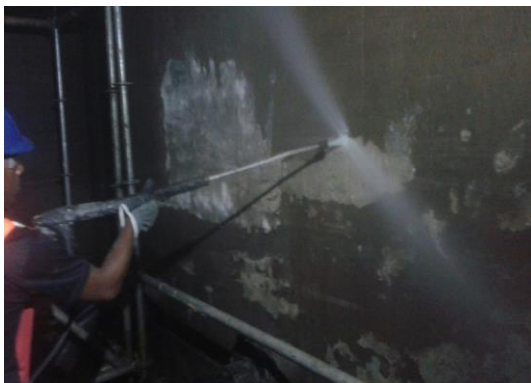
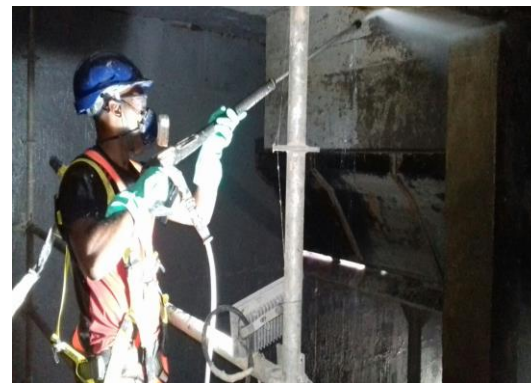
Preparação do substrato - hidrojateamento

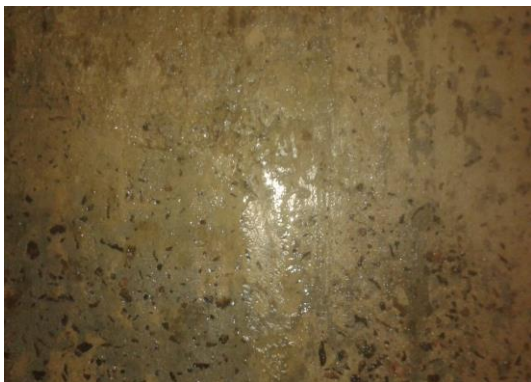
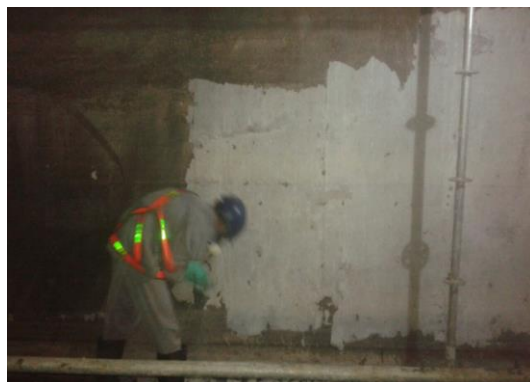
Preparação do substrato - lixamento

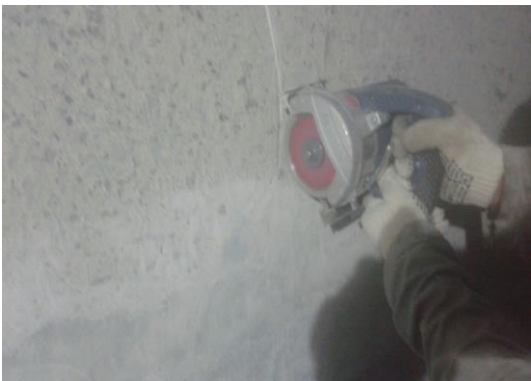
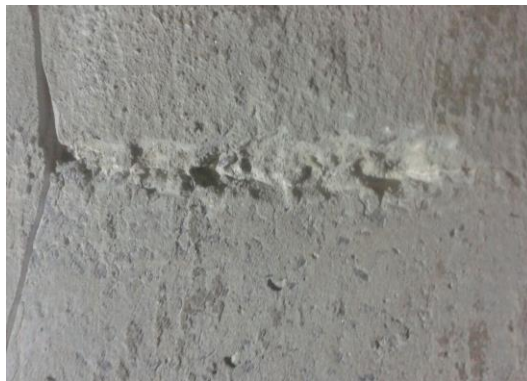
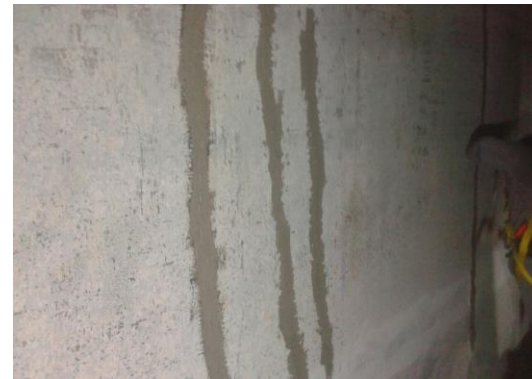
Recuperação localizada de fissuras

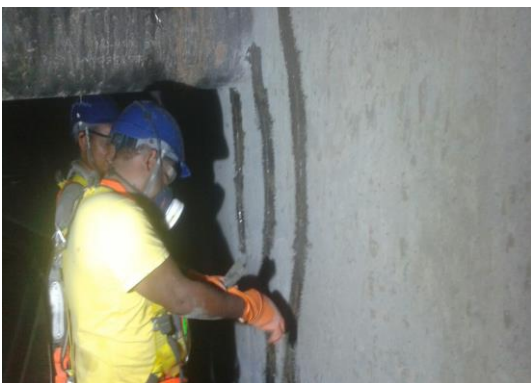
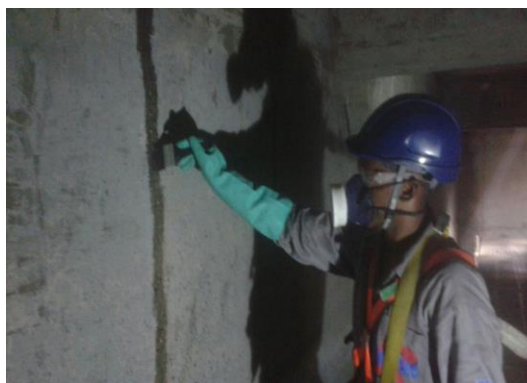
Recuperação localizada de fissuras

Caso ocorram fissuras de movimentação, estas devem ser tratadas com injeção de resinas de poliuretano flexíveis.

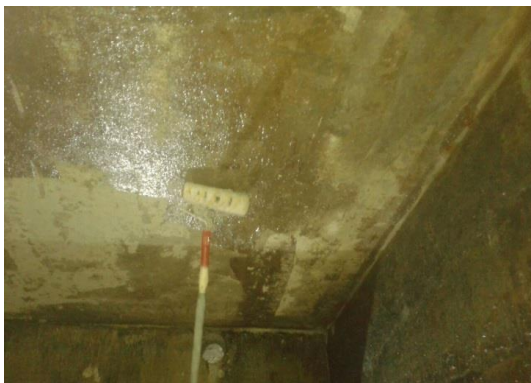
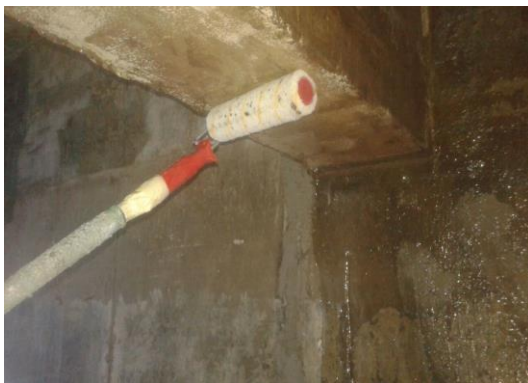
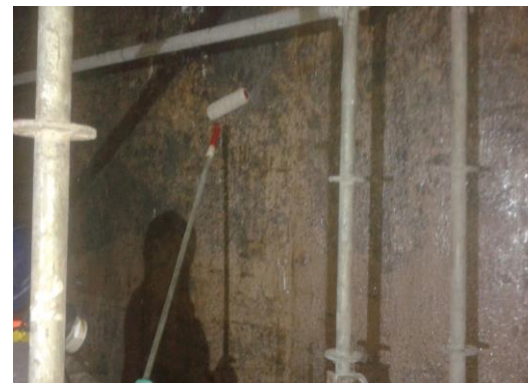
Aplicação de primer

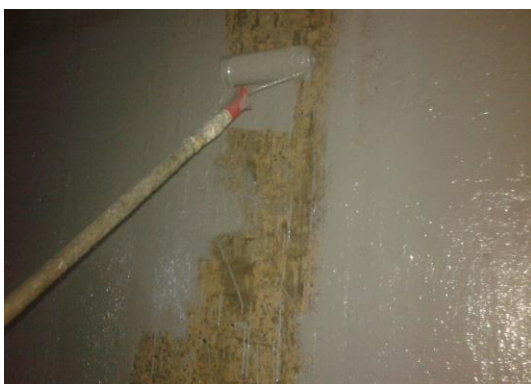
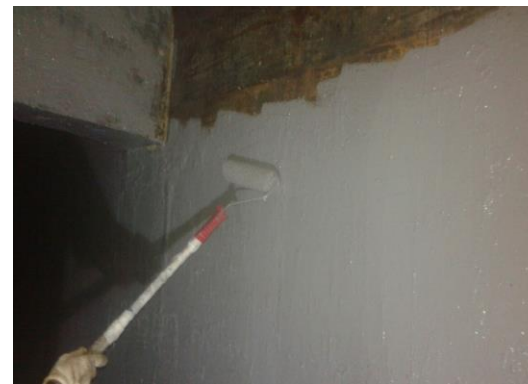
Aplicação de revestimento epóxi

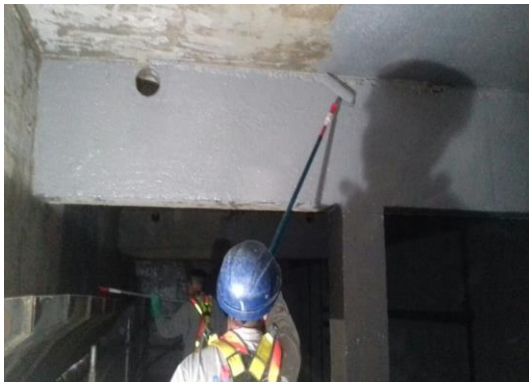
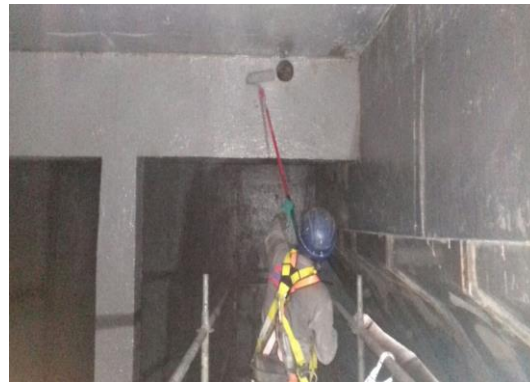
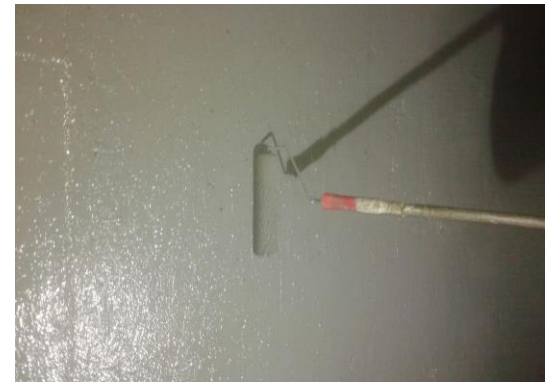
Execução de revestimento base epóxi

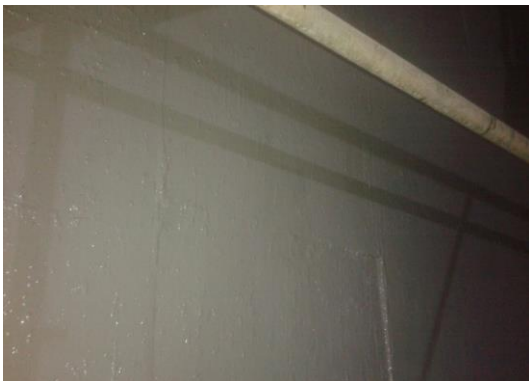
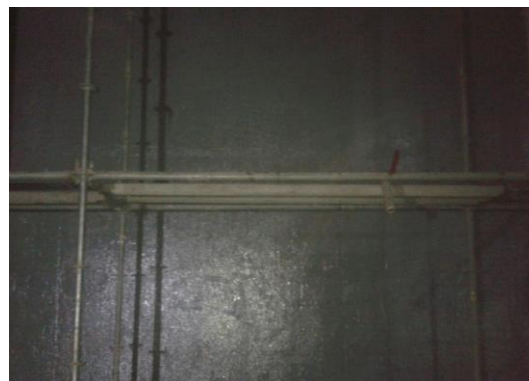
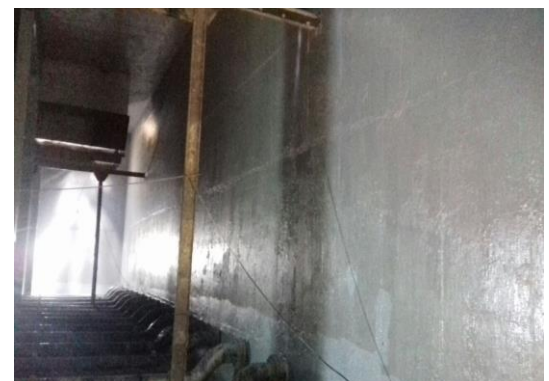
Execução de revestimento base epóxi

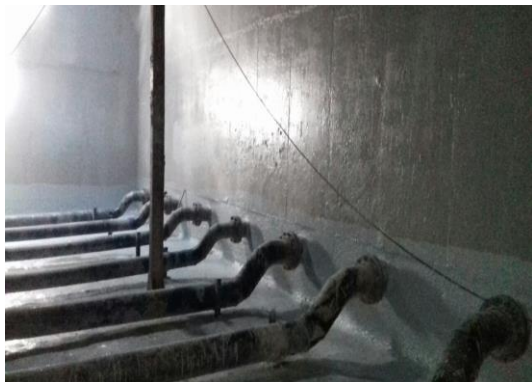
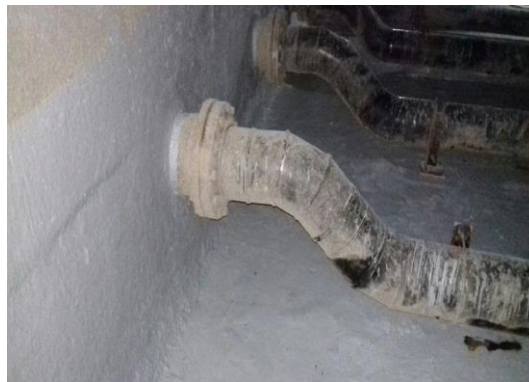
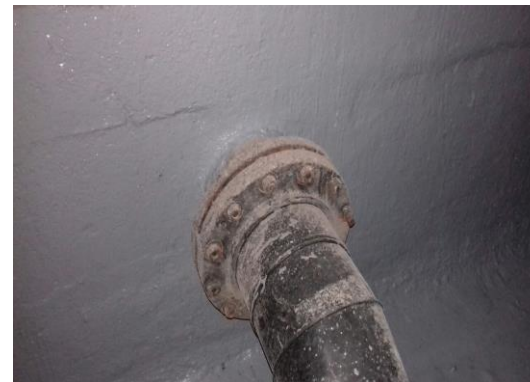
Execução de revestimento epóxi

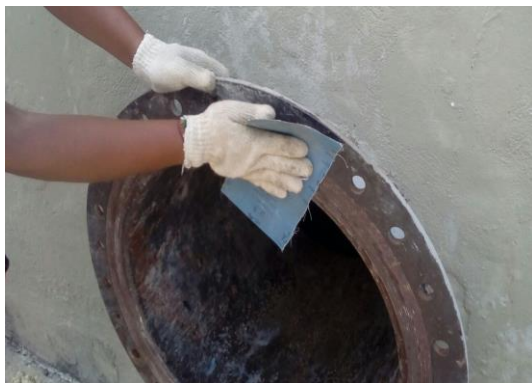
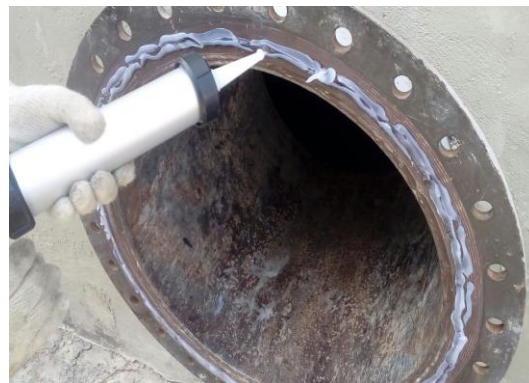
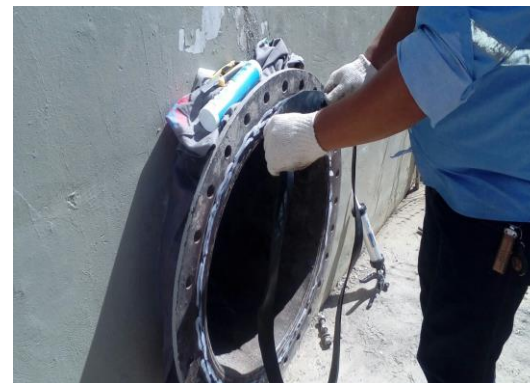
Instalação de borracha de vedação
